IL FATTORE ANTROPICO E L'EROSIONE DI AREE PROTETTE DEL PARCO NAZIONALE DEL CILENTO

A cura di Paolo Abbate –

Lipu Cilento

Documentazione fotografica

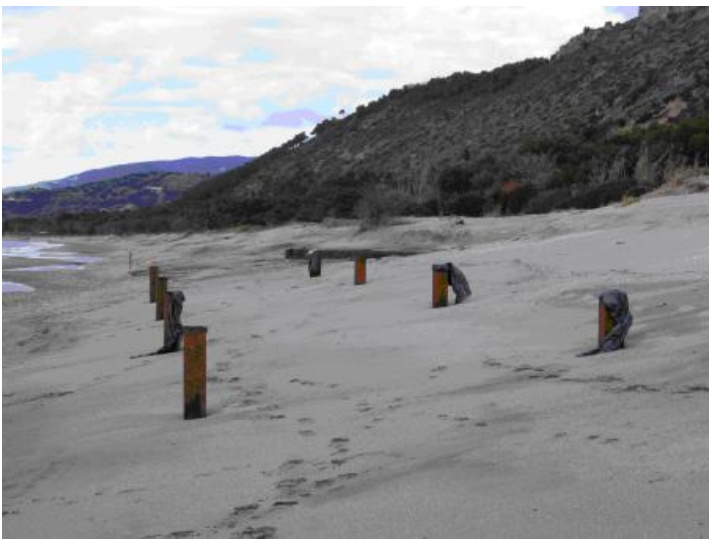
f.1

Febbraio 2007 – la mareggiata riporta alla luce pali di basamento, in ferro, del lido Melibea, lasciati sul posto per la prossima stagione balneare. Il presidente Tarallo dichiara sul Corriere del mezzogiorno: “non ne so nulla di questi pali. Bisogna capire se sono stati messi nella sabbia anni fa o da poco.”

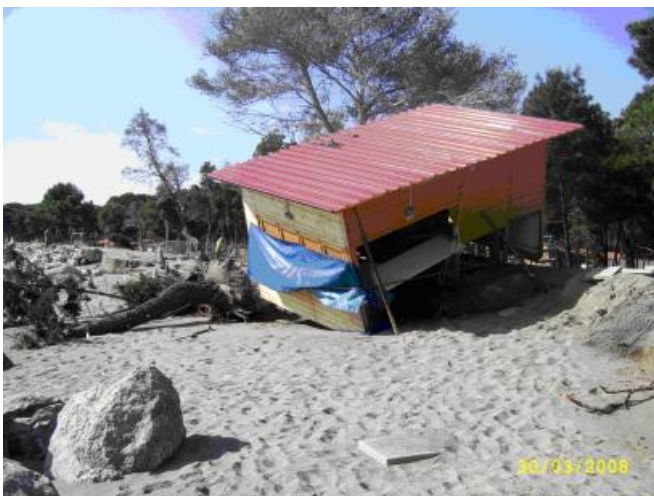
f.5

La mareggiata di fine marzo 2008 erode ancora l'area protetta facendo crollare un casotto del camping Pineta, costruito dietro massi frangiflutti e minacciando la stabilità della strada litoranea.

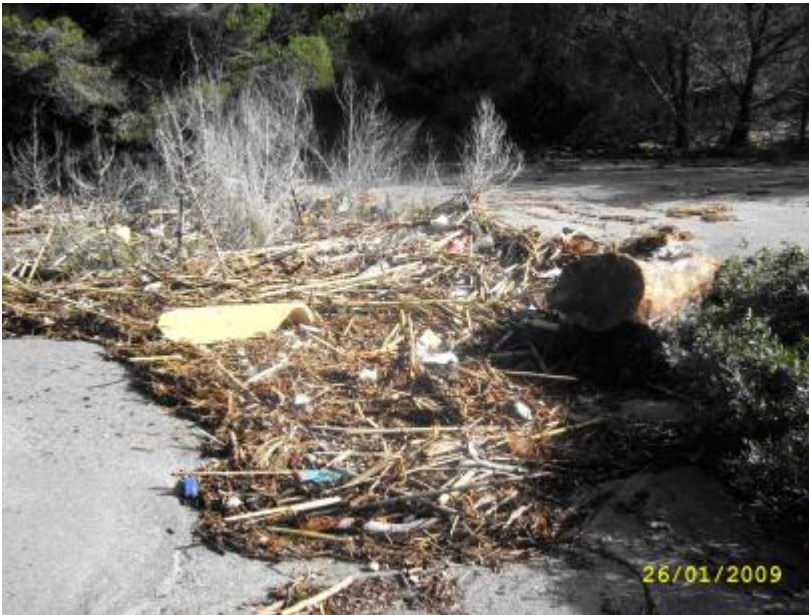
f.9

Metà dicembre la baia è colpita da una forte mareggiata che sradica molti pini ed erode la duna profondamente. **La** mareggiata di fine gennaio 2009 penetra attraverso i varchi artificiali sul fronte della duna aperti per il passaggio dei bagnanti e per basamento dei lidi, e deposita materiali vari all'interno della pineta.

Dopo la mareggiata al camping è arrivato il mare, pertanto è stato protetto con blocchi di cemento (f.9 e 10). Si confronti con la foto 2 dove appaiono gli edifici in posizione molto arretrata

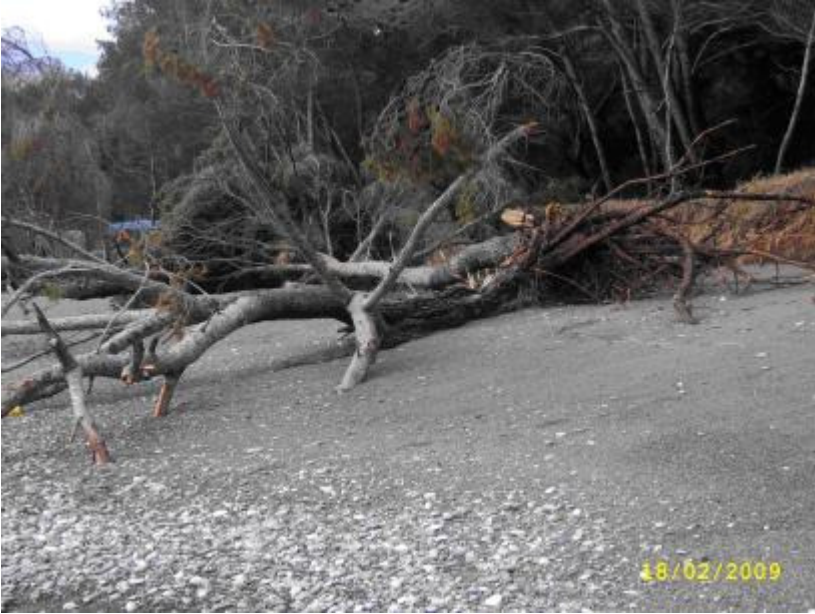
f..11

Sui tronchi scoperti si intravede chiaramente il segno di dove arrivava il terreno sabbioso portato via dal moto ondoso.

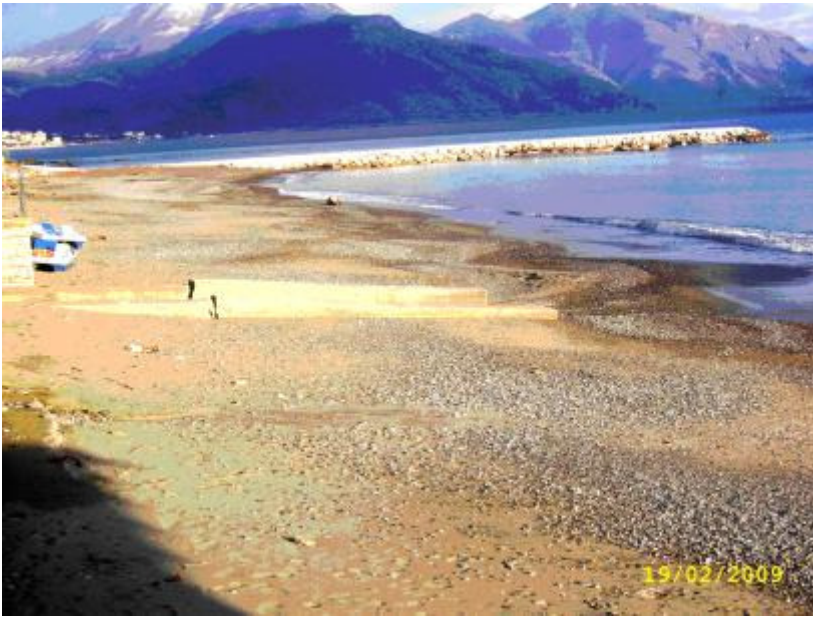
f. 15

2) Marina di Capitello costituisce un esempio evidente di come barriere sommerse, a cresta bassa, e pennelli spostino il problema dell'erosione costiera in aree adiacenti, risultando così molto spesso controproducenti.

Parallelamente alla spiaggia, colpita da erosione, si è costruito un anno fa una barriera a cresta bassa e un poderoso pennello verticale alla medesima.

A destra di quest'ultimo si è spezzato la forza del moto ondoso mitigandone l'erosione, mentre a destra del pennello, captando i sedimenti si è formato un largo semicerchio di deposito, ma a sinistra del pennello ha prevalso l'azione erosiva su

quella di deposito. Pertanto, la forza delle mareggiate ha scalzato le fondamenta della strada litoranea, facendola sprofondare per un lungo tratto.
